Mestrado em História, Arqueologia e Património

Contributo para o estudo das rotas marítimas e comerciais:

Região Sado, no séc. XIX.

Adolfo Miguel Martins

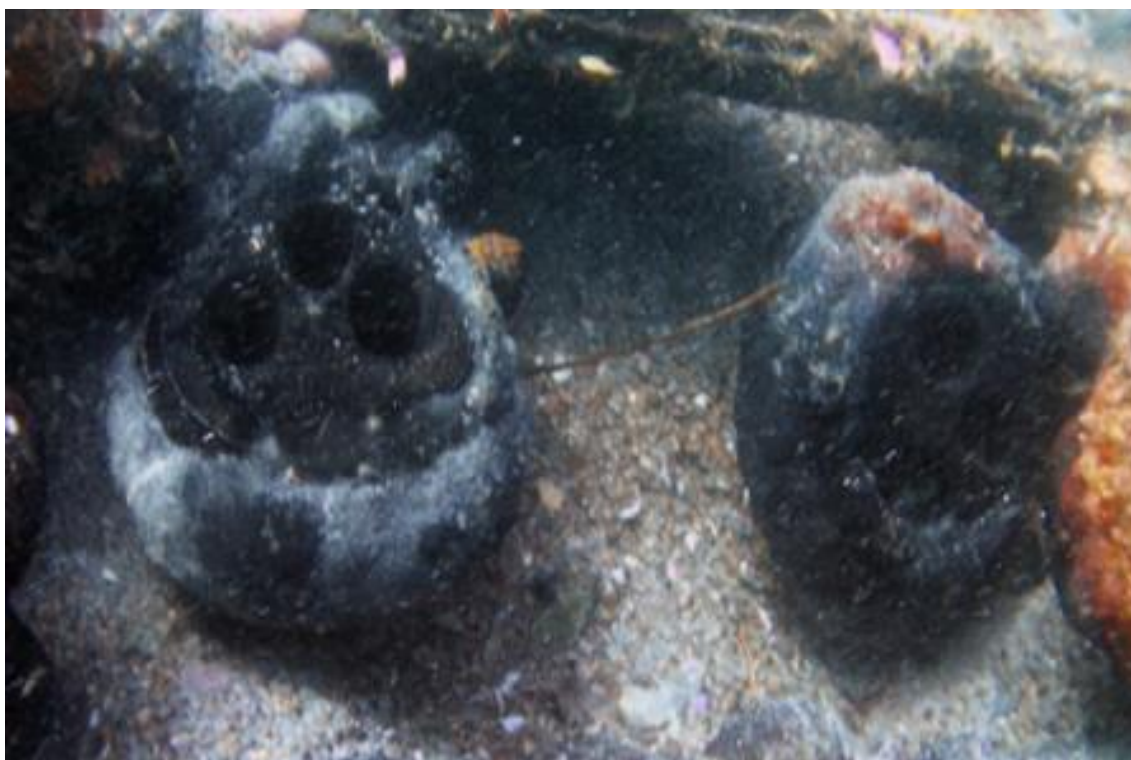
Fig. n.º 8, Fotografia ilustrativa da bigota.<sup>121</sup>

Ainda neste local verificou-se a presença de elementos de poleame, tais como, um conjunto de bigotas circulares com três orifícios, fabricadas integralmente em madeira e com o diâmetro de 20 cm, bem como de um cadernal de duas roldanas com 25 cm de largura e 30 cm de comprimento, fabricado em madeira (estrutura e roldanas) e reforçado com parafusos de ferro.

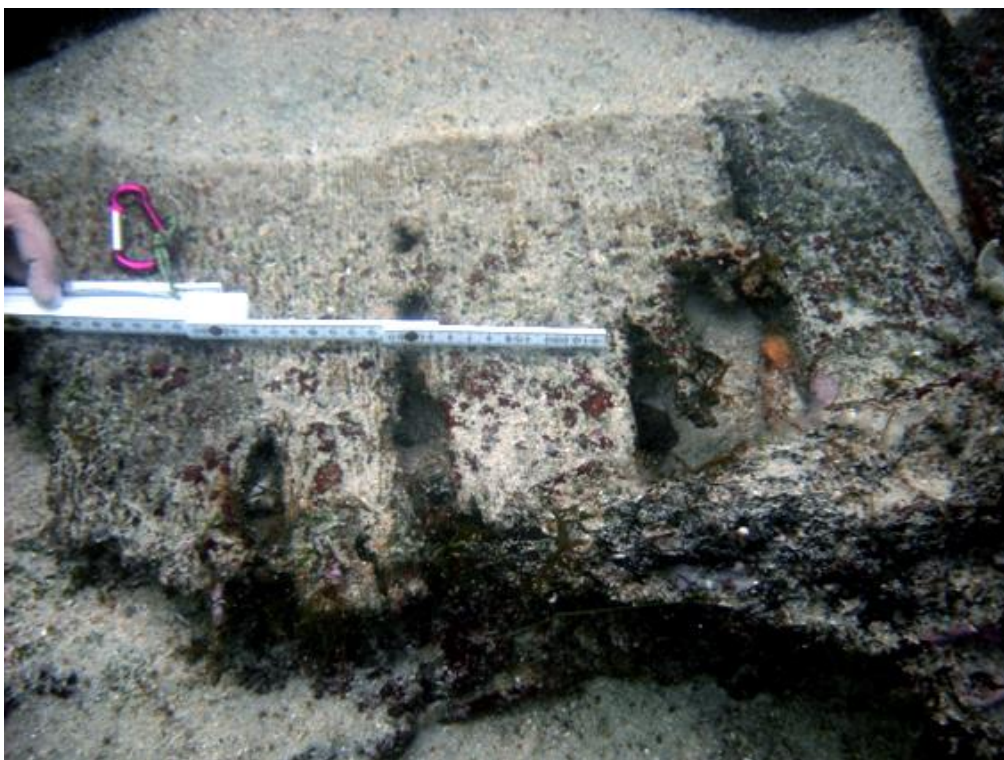
Fig. n.º 28, Tábua de madeira de *Abies Alba Mil* (mais clara) e *Ulmus Minor* (mais escura).

No que diz respeito à madeira de *Abies Alba Mil*, o facto de serem muito mais permeáveis que as primeiras, não oferecem resistência ao ataque, pelo que o seu tecido apresenta-se bastante afectado. Neste sentido a sua baixa concentração de celulose das paredes celulares, devido ao ataque bacteriológico, pode ser o motivo da inexistência da degradação pelos moluscos, preferindo atacar a madeira de *Ulmus* (figura n.º 29).
