# ESTAÇÃO FERROVIÁRIA DE ALCÂNTARA-TERRA LISBOA

DESENVOLVIMENTOS E INTERVENÇÕES

DISSERTAÇÃO PARA A OBTENÇÃO DO GRAU DE MESTRE EM ARQUITETURA

BRUNO SCHUINA SANTOS

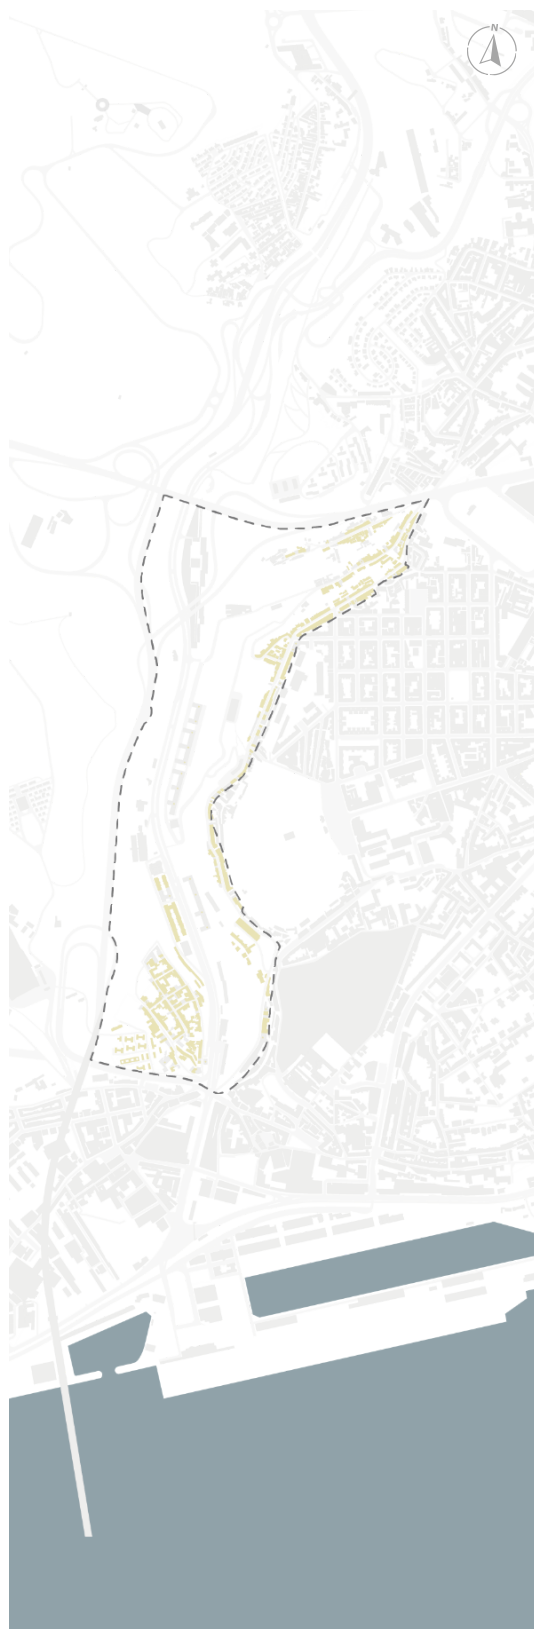
FIGURA 06

COMO MOSTRA A FIGURA 6, É EVIDENTE QUE A MAIORIA DAS ESTRUTURAS CONSTRUÍDAS POR VOLTA DO SÉCULO XIX NA ZONA DE ESTUDO DO VALE DE ALCÂNTARA, SÃO PARCIAIS OU TOTALMENTE COMPOSTAS POR EDIFÍCIOS RESIDENCIAIS.

DAS 687 ESTRUTURAS CONSTRUÍDAS AINDA EM USO NA ÁREA ANALISADA, 649 EDIFÍCIOS SÃO PARCIAIS OU TOTALMENTE UTILIZADOS COMO HABITAÇÕES. NO LIMITE DA RUA MARIA PIA E NA PARTE SUL DO VALE,

PERTO DA ESTAÇÃO FERROVIÁRIA DE ALCÂNTARA-TERRA, EXISTE UM NÚMERO DENSO DE MORADIAS UNIFAMILIARES E EM BANDA, ENQUANTO AO LONGO DA AVENIDA DE CEUTA AS HABITAÇÕES SÃO EM SUA MAIORIA BLOCOS E HABITAÇÕES SOCIAIS.

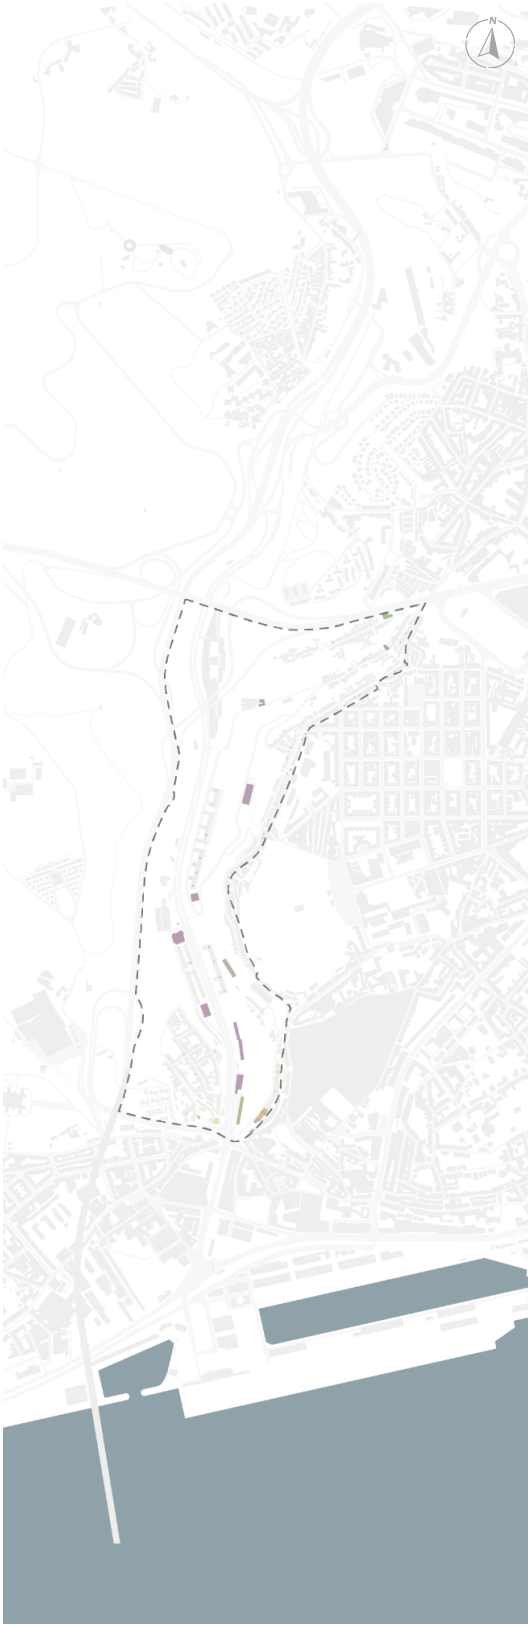
FIGURA 07

A DENSIDADE DOS EDIFÍCIOS DE HABITAÇÕES DEIXA POUCOS ESPAÇOS PARA FINS PÚBLICOS, DE LAZER E DE PONTO DE ENCONTRO DOS HABITANTES, COMO MOSTRA A FIGURA 7.

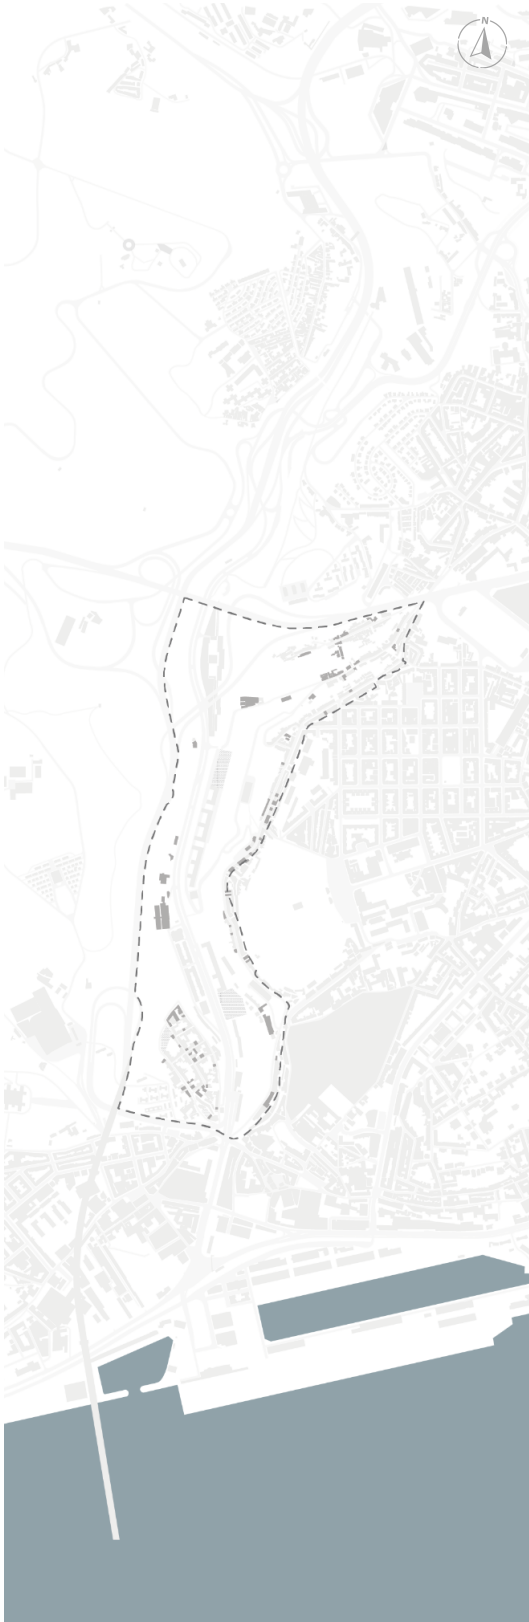
FIGURA 08

**FIGURA 8** – MAPA EDITADO PELO O AUTOR BASEADO NO MÉTODO DE OBSERVAÇÃO, IDENTIFICANDO EDIFÍCIOS E LOTES VAZIOS PARA UM SUPOSTO REAPROVEITAMENTO DE AMBOS NO VALE DE ALCÂNTARA.

O MAPA (FIGURA 8) INDICA OS EDIFÍCIOS VAZIOS NUMA  
ÁREA ESPECÍFICA DO VALE DE ALCÂNTARA EM  
LISBOA. A PESQUISA INFORMA QUE CERCA DE 15% DOS  
EDIFÍCIOS ESTÃO VAZIOS E MUITOS DELES SÃO  
AFETADOS INDIRETAMENTE PELO GRANDE SISTEMA  
DE INFRAESTRUTURA, O QUE DIFICULTA A SUA  
RELAÇÃO E INTEGRAÇÃO COM OS ARREDORES DA  
CIDADE, MOTIVANDO O ABANDONO DE MUITOS  
RESIDENTES.

CONSIDERANDO O MAPA DOS EDIFÍCIOS VAZIOS NO VALE (FIGURA 8) E O ESTADO DO DEMAIS EDIFÍCIOS (FIGURA 14) É POSSÍVEL ACESSAR INFORMAÇÕES SOBRE SE VALE A PENA RECUPERAR E TRANSFORMAR AS ESTRUTURAS DOS EDIFÍCIOS PARA UMA NOVA UTILIZAÇÃO, OU DEMOLIR, PARA MELHOR SE ADAPTAREM AOS NOVOS USOS. NA FIGURA 15, ESTA SITUAÇÃO É ILUSTRADA.

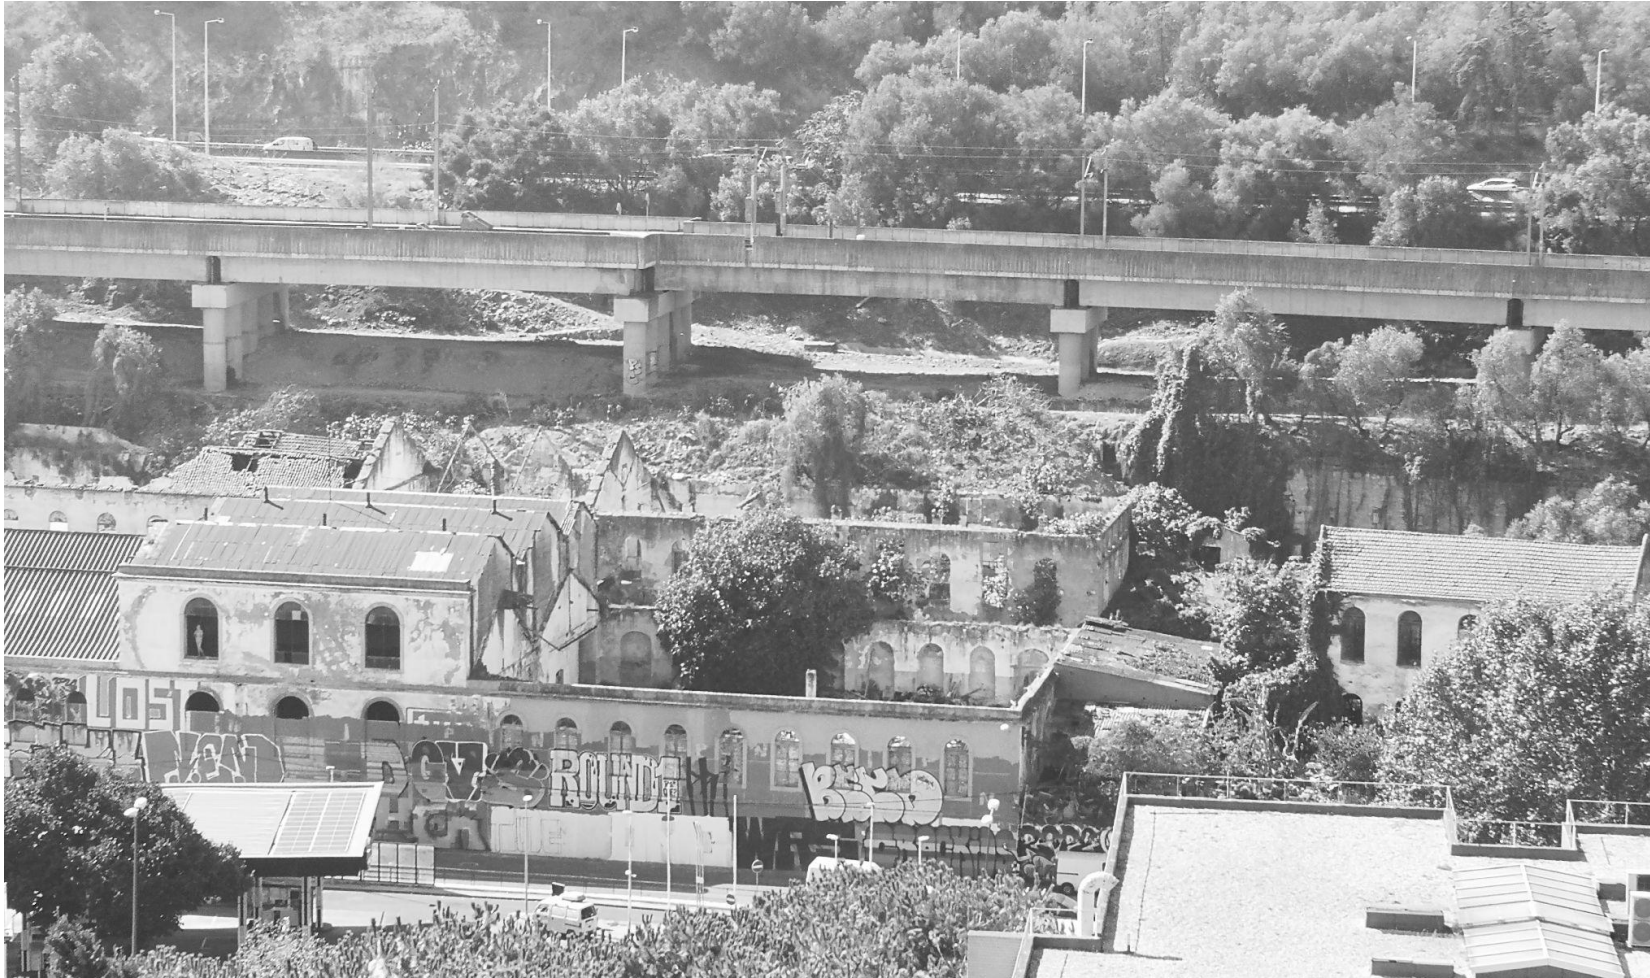
A AVENIDA DE CEUTA N 165 CONSISTE NUM ANTIGO EDIFÍCIO RESIDENCIAL LOCALIZADO NO FUNDO DO VALE. AO LADO DA VIA, ESTE É UM DOS QUE FORAM AFETADOS PELO ALARGAMENTO DO SISTEMA DE INFRAESTRUTURA DO VALE. ATUALMENTE ESTE EDIFÍCIO NÃO PODE SER UTILIZADO E AS JANELAS ESTÃO COBERTAS PARA EVITAR A INVASÃO DA PROPRIEDADE. AO LONGO DA AVENIDA DE CEUTA EXISTEM VÁRIOS EDIFÍCIOS E PARCELAS VAZIAS, QUE TÊM POTENCIAL DE TRANSFORMAR A VIVÊNCIA DA AVENIDA PRINCIPAL DE VALE DE ALCÂNTARA CONTENDO FUNÇÕES PÚBLICAS NO RÉS-DO-CHÃO.

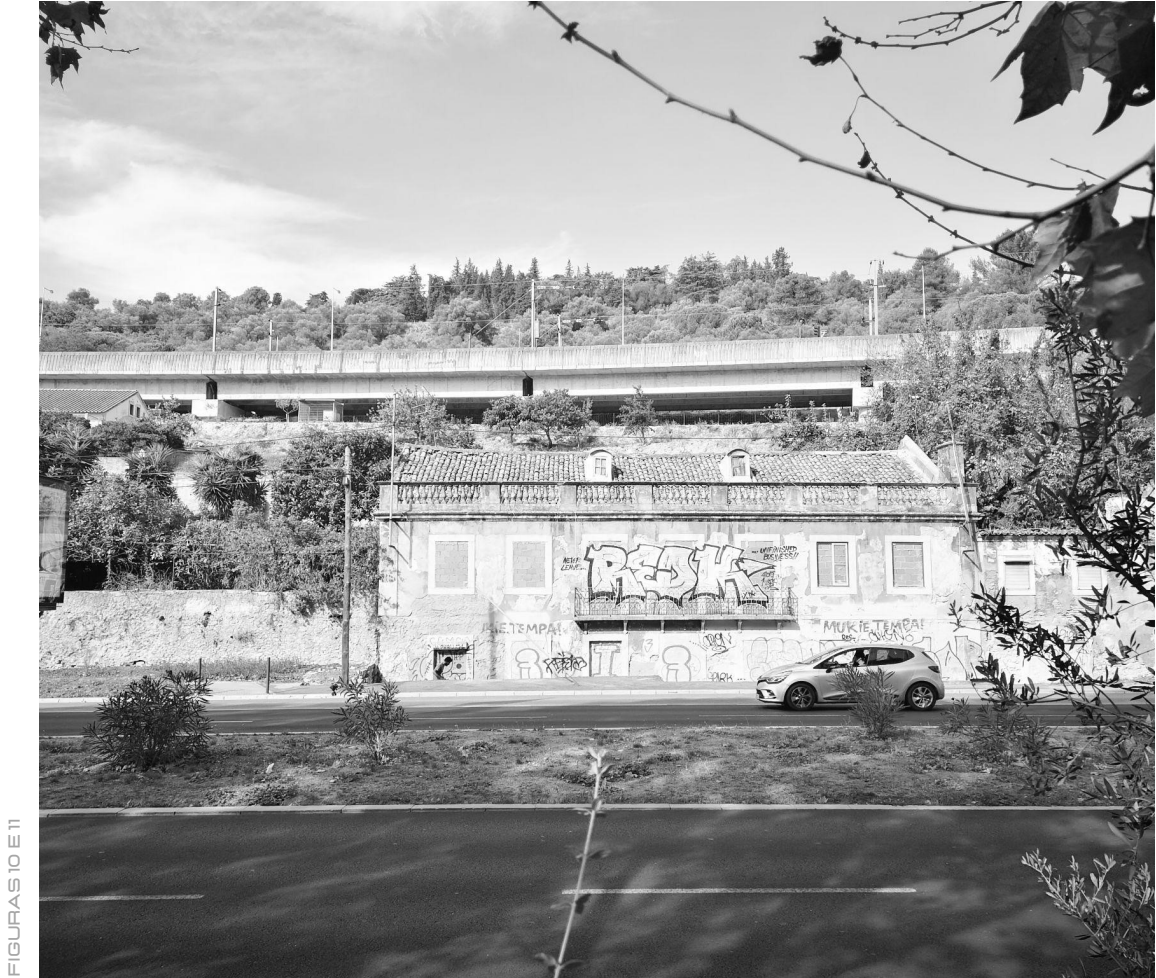
FIGURAS 10 E 11

**FIGURA 10** – FOTOGRAFIA RETRATANDO O ESTADO DE UM DOS EDIFÍCIOS RESIDENCIAIS ABANDONADOS E EM ESTADO DE RUÍNAS DECORRENTES NA ZONA DO VALE DE ALCÂNTARA, FOTO TIRADA PELO O AUTOR NO DIA 11 DE OUTUBRO DE 2021.

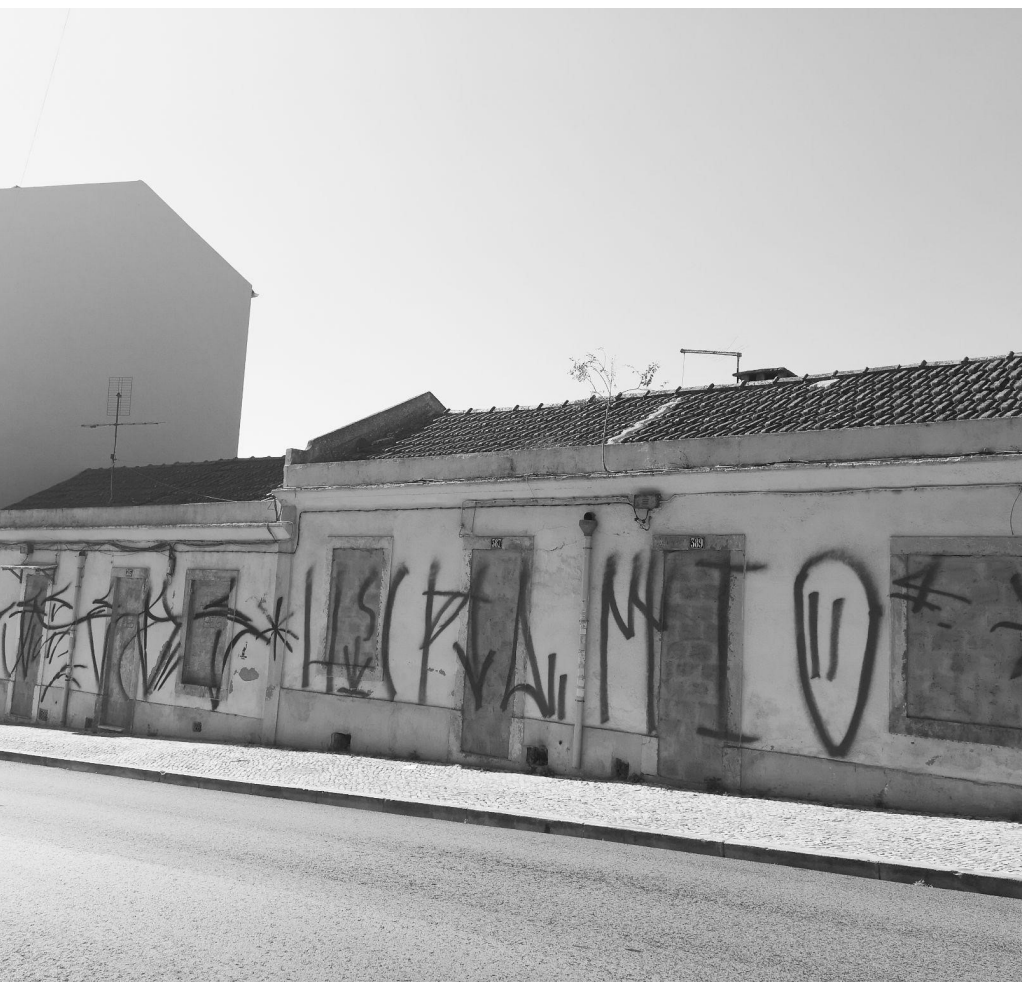
FIGURAS 12 E 13

A RUA MARIA PIA É CONSTITUÍDA POR UM NÚMERO SIGNIFICATIVO DE EDIFÍCIOS RESIDENCIAIS ABANDONADOS E FECHADOS. MUITOS DESTES EDIFÍCIOS ESTÃO EM MAU ESTADO. A MAIORIA DELES SÃO EM RUÍNAS. PORÉM ESTE LOCAL TEM UM GRANDE POTENCIAL PARA O REUSO POR SUAS BELAS VISTAS E LOCALIZAÇÃO SOBRE O VALE.

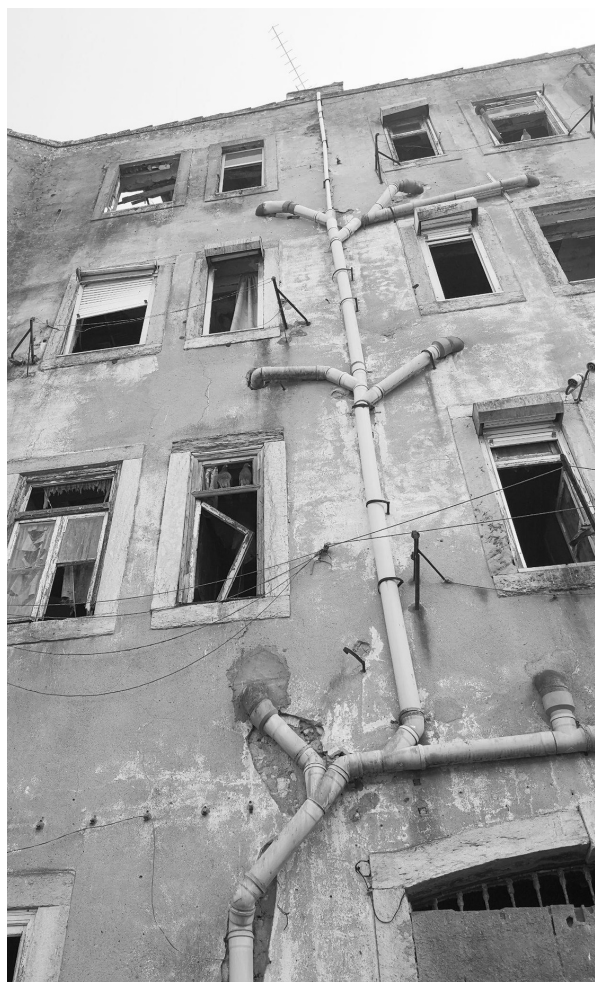
**FIGURA 12** – FOTOGRAFIA RETRATANDO O ESTADO DE UM DOS EDIFÍCIOS RESIDENCIAIS ABANDONADOS NA ZONA DA RUA MARIA PIA NO VALE DE ALCÂNTARA, FOTO TIRADA PELO O AUTOR NO DIA 11 DE OUTUBRO DE 2021.

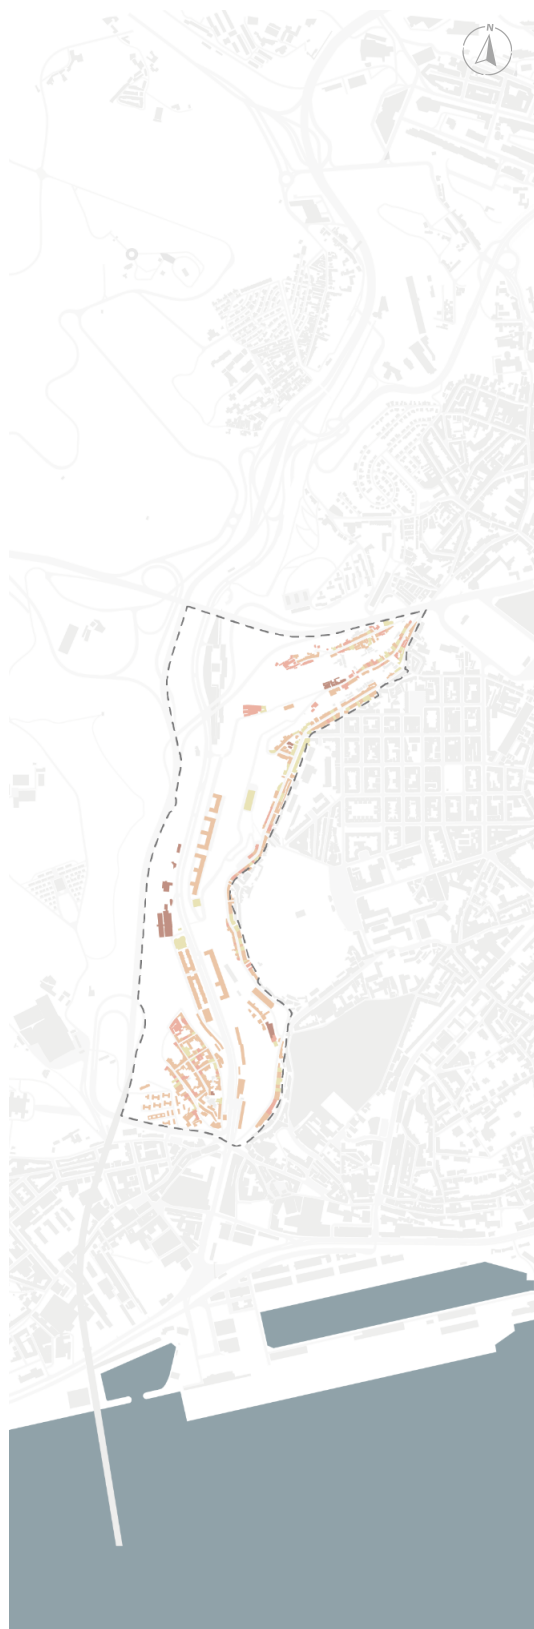
FIGURA 14

NESTA ANÁLISE DOS EDIFÍCIOS E DO SEU ESTADO DENTRO VALE (FIGURA 14), DEVE TER-SE EM MENTE O MÉTODO DE REGISTRO, CONTUDO PODERÁ HAVER ALGUM DESVIO NO REGISTRO E EM ALGUNS DOS NÚMEROS APRESENTADOS, DEVIDO AO FATO DE APENAS O EXTERIOR DAS ESTRUTURAS TEREM SIDO COMPUTADAS NA RECOLHA DE DADOS.

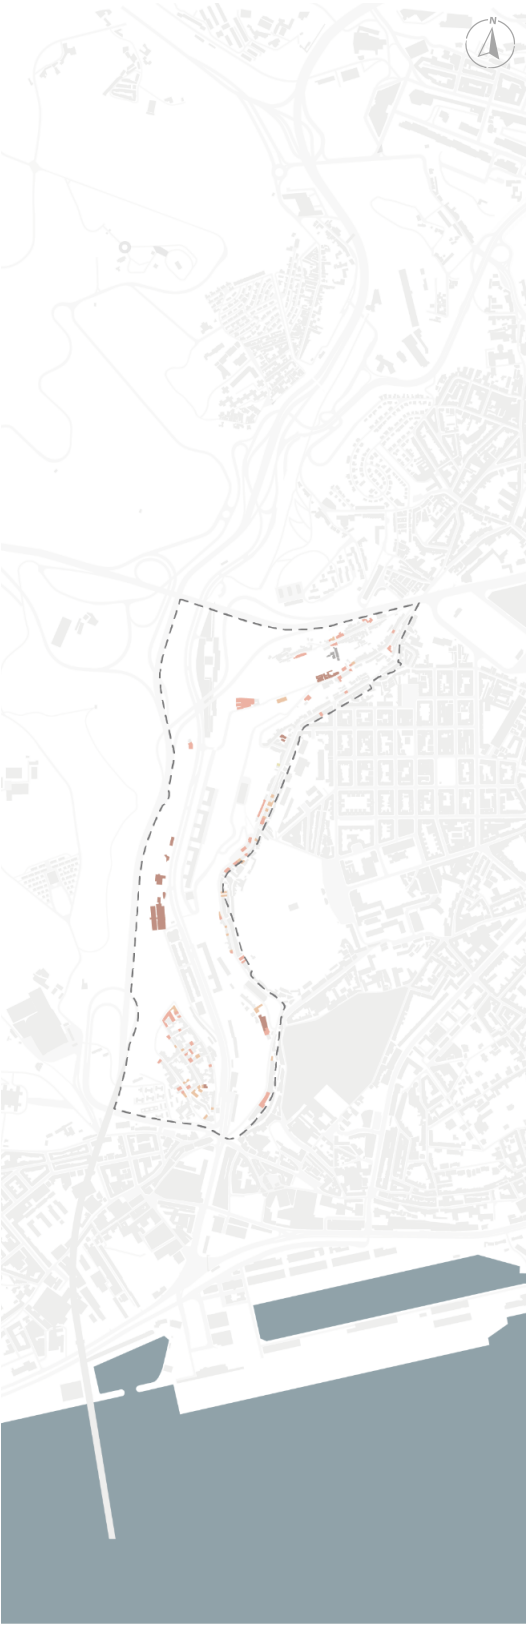
FIGURA 15

**FIGURA 15** – MAPA EDITADO PELO O AUTOR BASEADO NO MÉTODO DE OBSERVAÇÃO QUE IDENTIFICA OS EDIFÍCIOS VAZIOS NA ZONA DO VALE E SEU ESTADO DE CONSERVAÇÃO OU ANALISANDO A POSSIBILIDADE DE FAZER UM REAPROVEITAMENTO OU DEMOLIÇÃO PARA CONSTRUIR ALGO NOVO NO LUGAR.

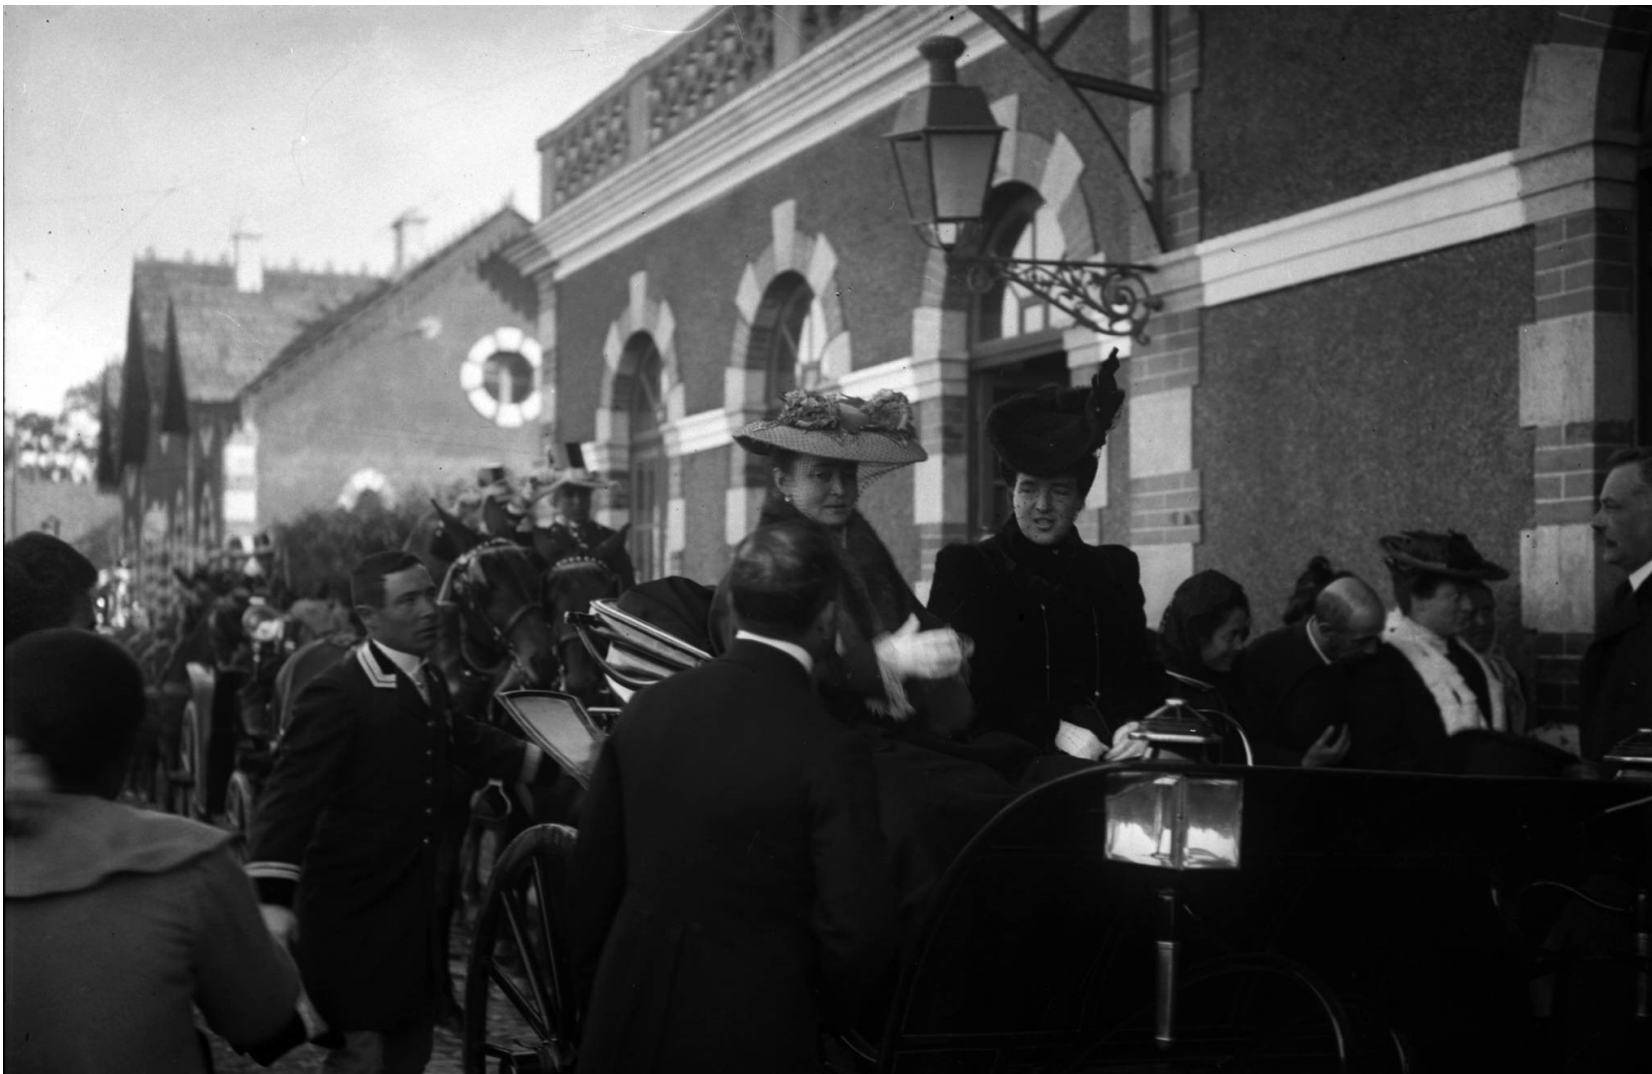
FIGURA 29

**FIGURA 29** – IMAGEM DA ESTAÇÃO DE SINTRA, PORTUGAL, CUJO INAUGURADA NO MESMO DIA DA ESTAÇÃO DE ALCÂNTARA - TERRA NO DIA 02 DE ABRIL DE 1887. FONTE: ARQUIVO MUNICIPAL DE LISBOA. ACESSO: 27.06.22.

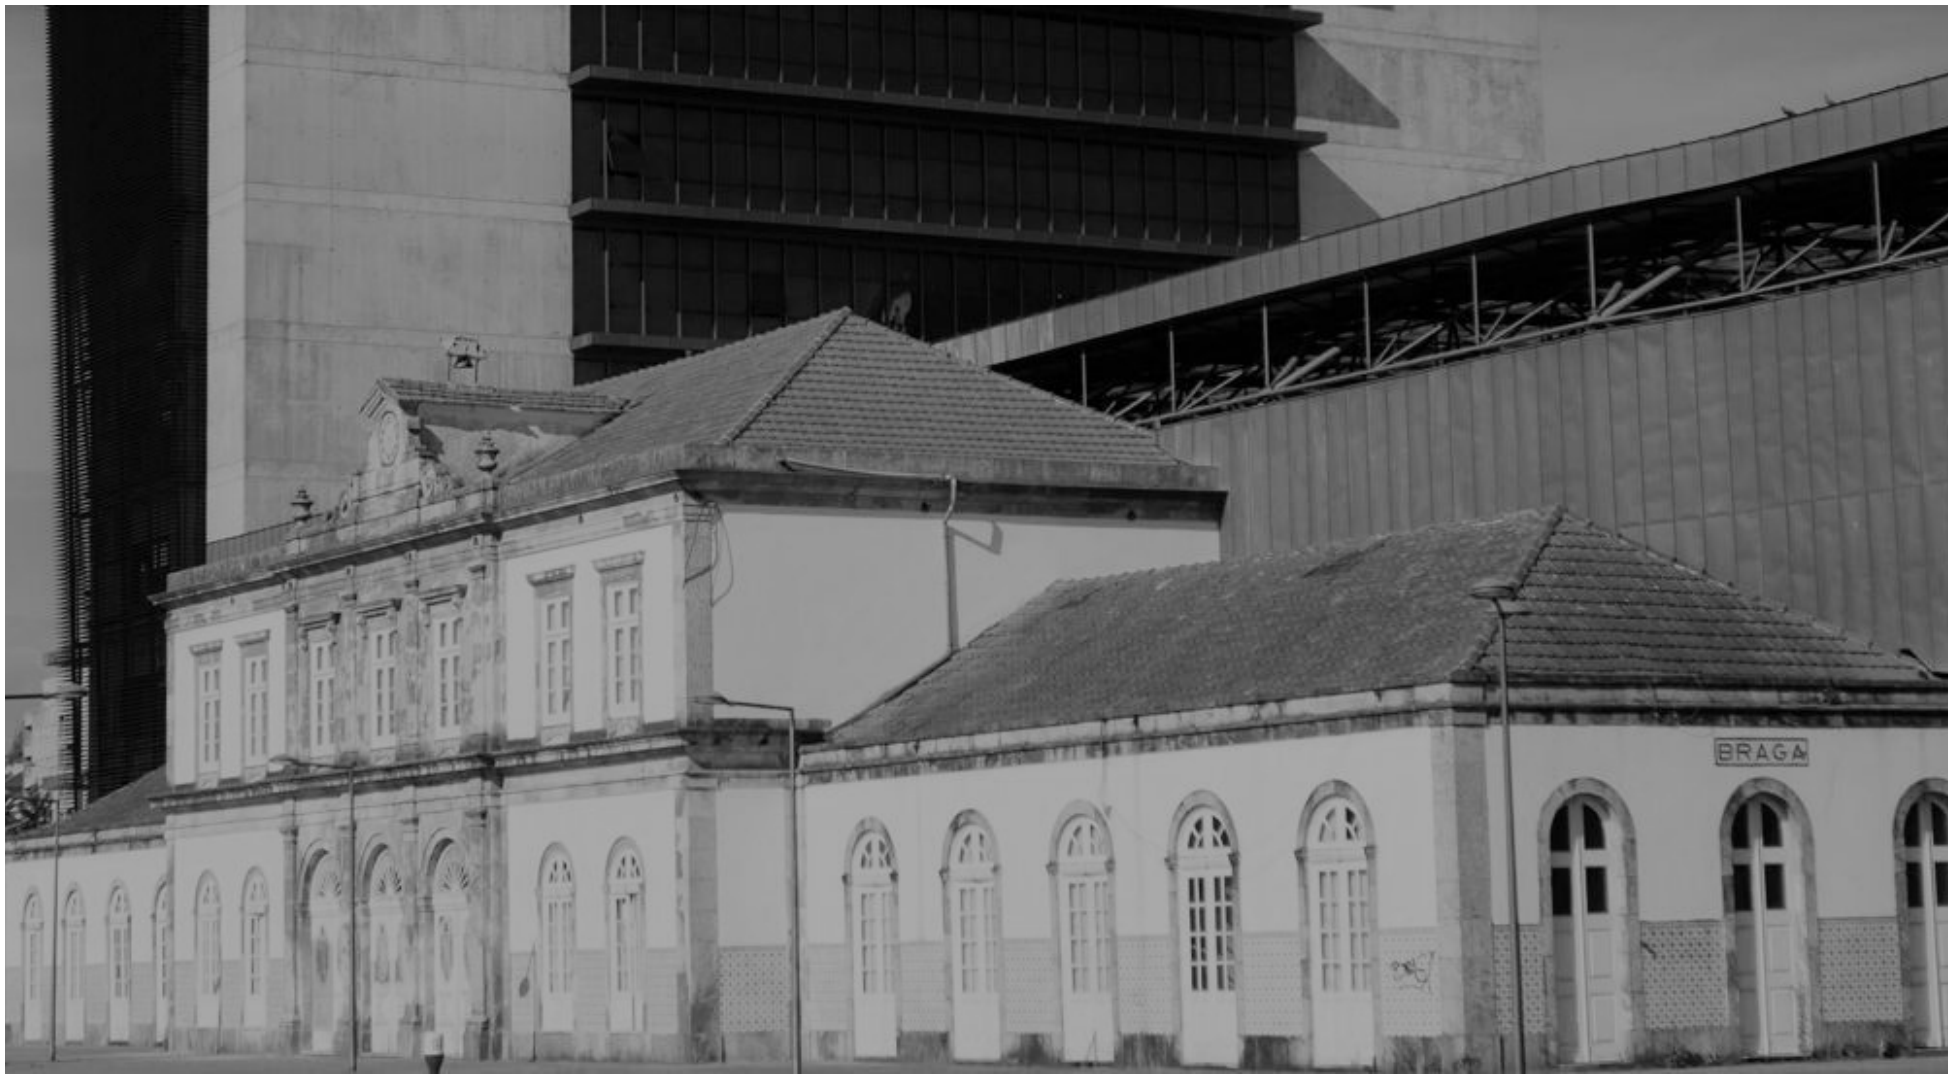
FIGURA 30

**FIGURA 30** – ALÇADO DA ESTAÇÃO DE BRAGA, PORTUGAL, INAUGURADA EM 20 DE JUNHO DE 1875. FONTE: HTTPS://WWW.IPPATRIMONIO.PT/PT-PT/ESTACOES/ESTACAO-DE-BRAGA. ACESSO: 27.06.22.

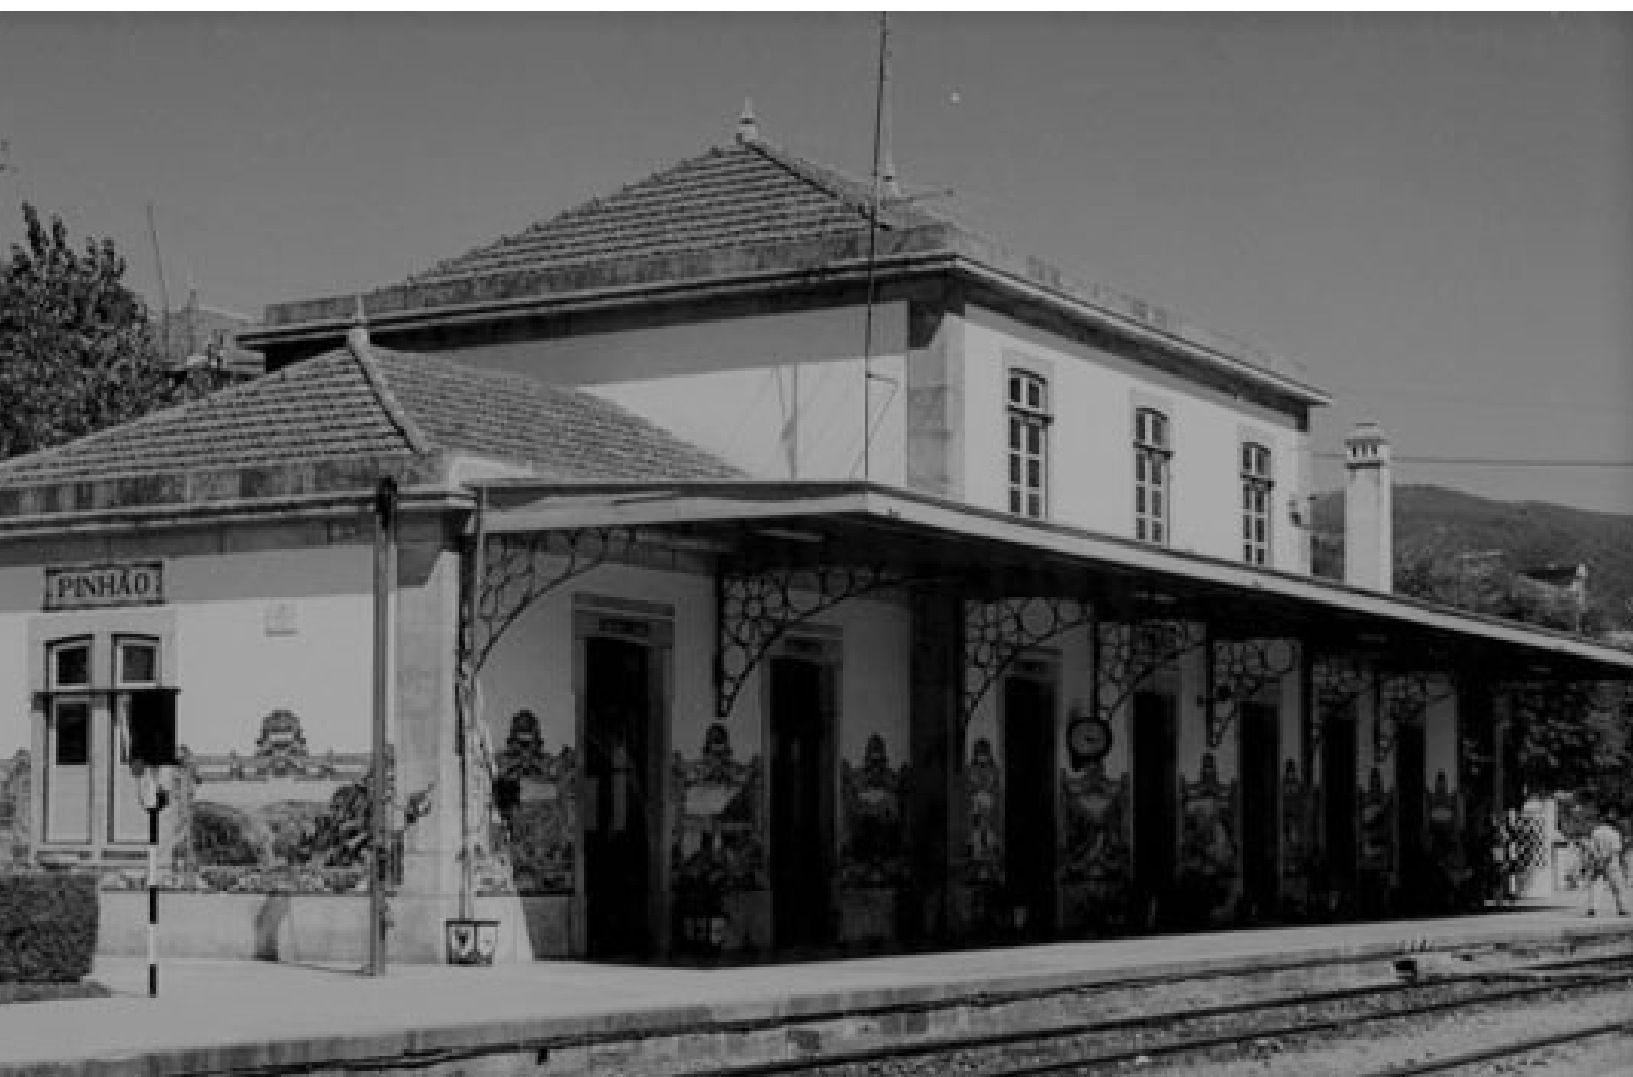
FIGURA 31

**FIGURA 31** – IMAGEM DA ESTAÇÃO DE PINHÃO, PORTUGAL, INAUGURADA EM 01 DE JUNHO DE 1880. FONTE:HTTPS://WWW.CP.PT/INSTITUCIONAL/PT/CULTURA-FERROVIARIA/GALERIA-FOTOS#PRETTYPHOTO. ACESSO: 27.06.22.

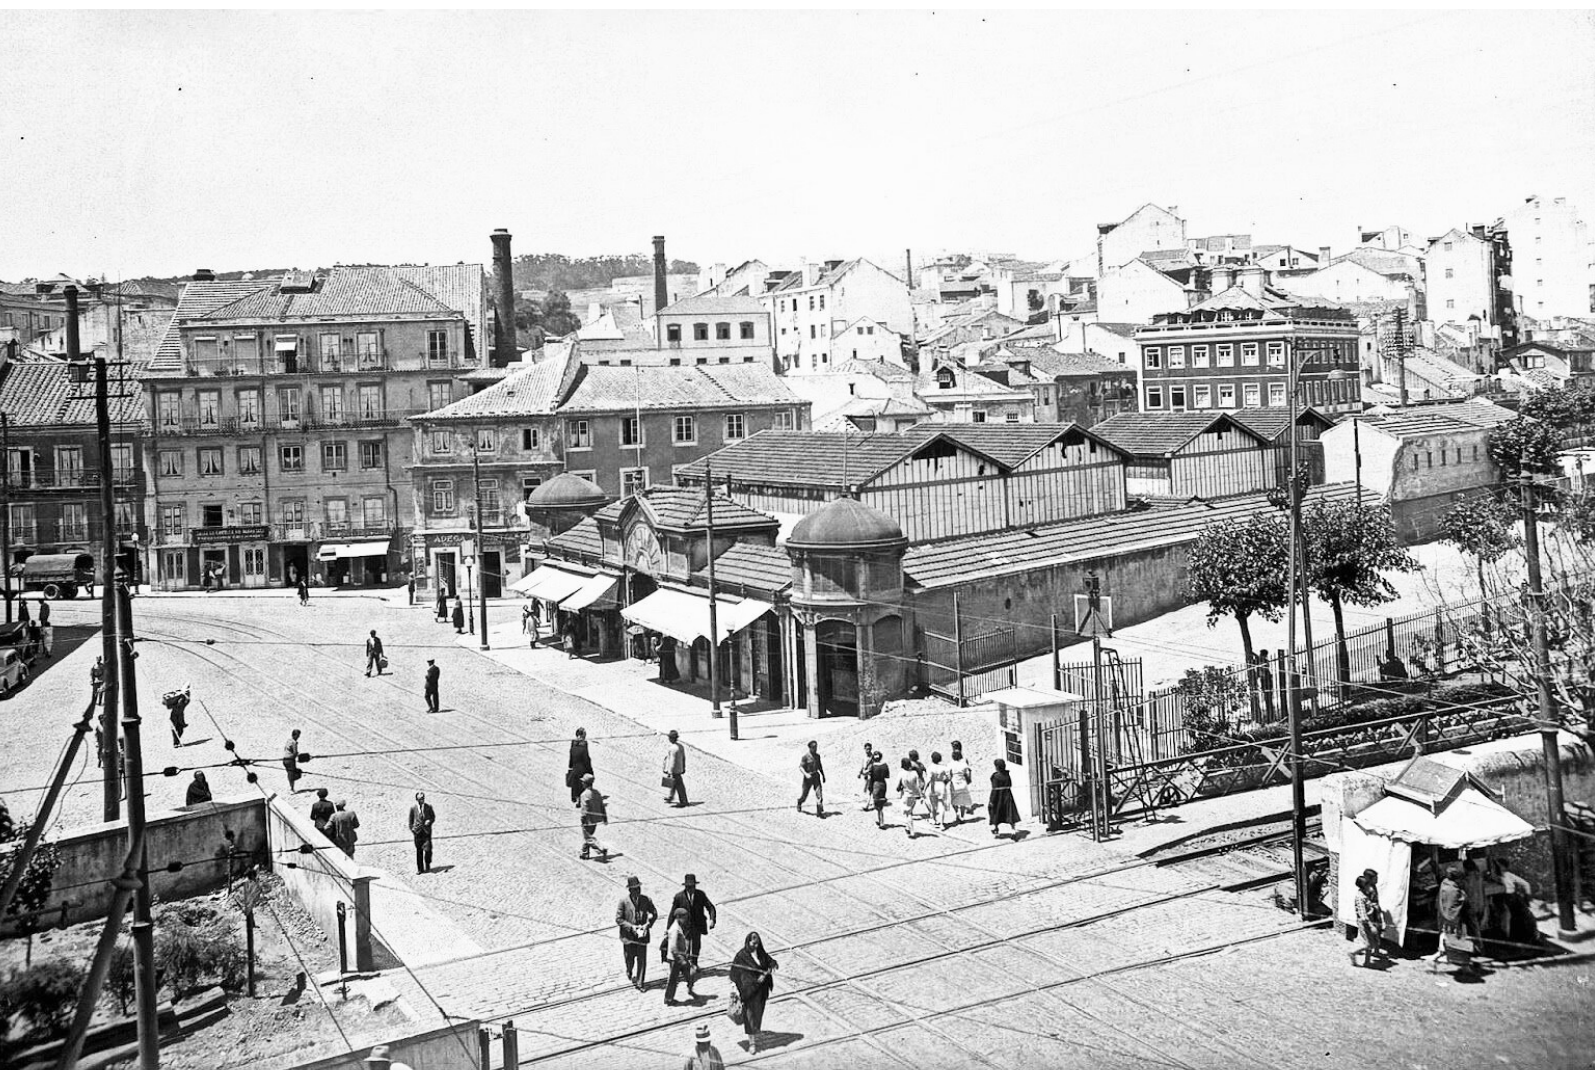
FIGURA 39

COMO É POSSÍVEL ANALISAR NA FIGURA 39, O ANTIGO LARGO DE ALCÂNTARA FOI SIM UM PONTO DE ENCONTRO DE PESSOAS POR TER SUA LOCALIZAÇÃO NA ÁREA CENTRAL, IMPULSIONANDO ASSIM O FAVORECIMENTO DA ECONOMIA LOCAL COM O SURGIMENTO DE MAIS VAGAS DE EMPREGO, TORNANDO AINDA, A CIDADE RELATIVAMENTE ATIVA.

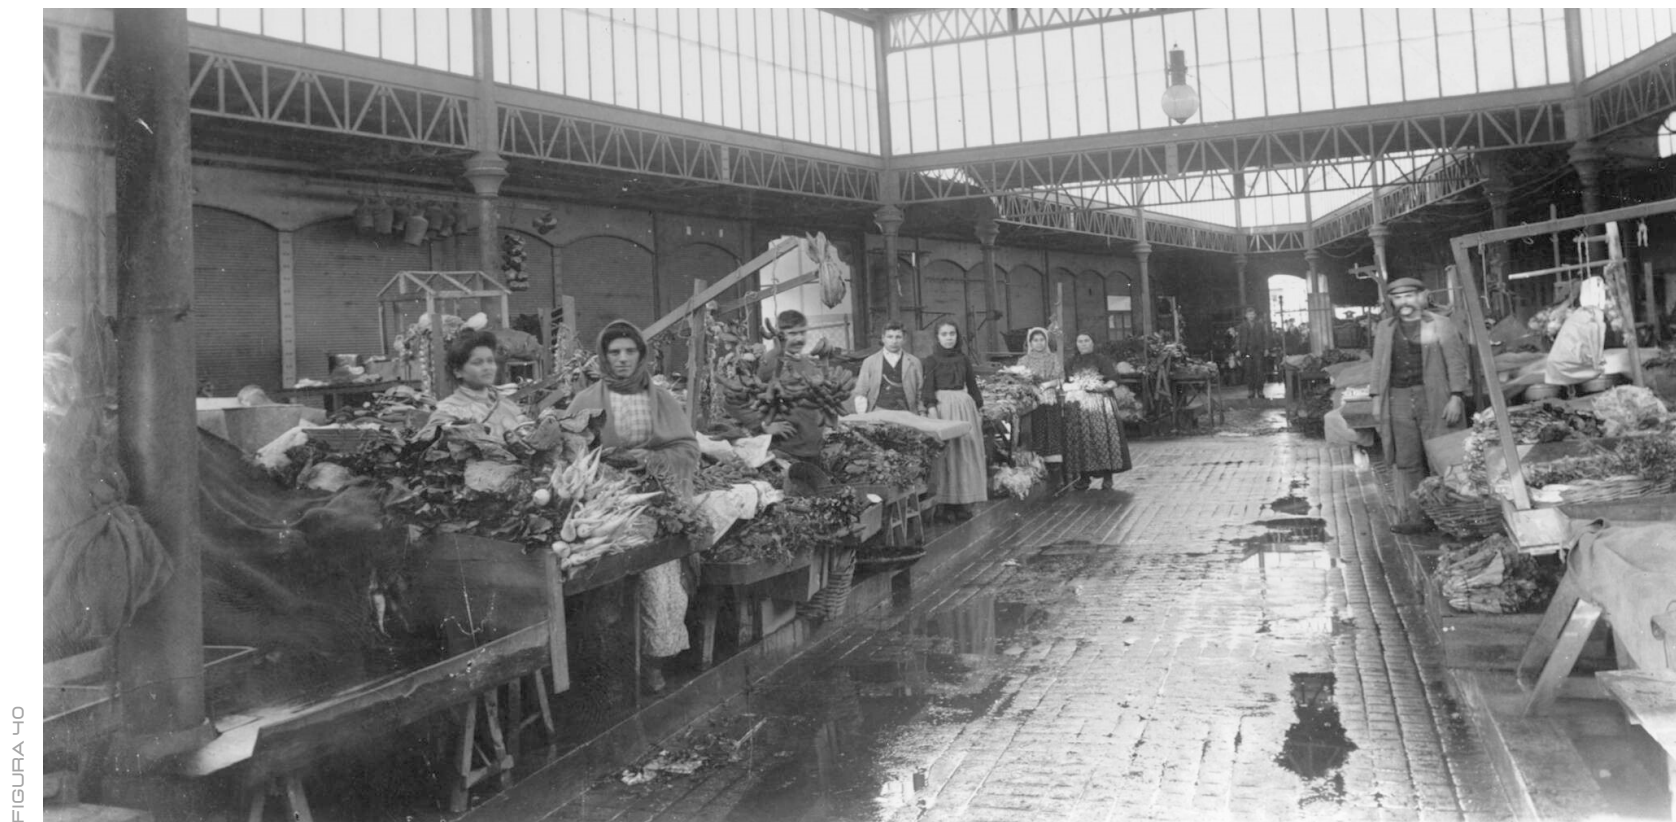
FIGURA 40

O SEU INTERIOR (FIGURA 40) ERA COMPOSTO DE UMA ARQUITETURA LIMPA E CLARA, OBTENDO A PREOCUPAÇÃO RELACIONADA ÀS PESSOAS QUE FREQUENTARAM AQUELE LOCAL ONDE FORAM CRIADOS ESPAÇOS AMPLOS. ALÉM DA INTENÇÃO DO ARQUITETO TER SE PREOCUPADO COM A CAPTAÇÃO DE LUZ NATURAL ATRAVÉS DE ABERTURAS ZENITAIS AO LONGO DA EDIFICAÇÃO. CADA BANCADA ERA PERTENCENTE ÀS PESSOAS DO MEIO COMERCIAL. TODAVIA, OS PRODUTOS ERAM EXPOSTOS DE FORMA SIMPLES E ERGONÔMICA PARA MELHOR SAÍDA DOS ALIMENTOS.

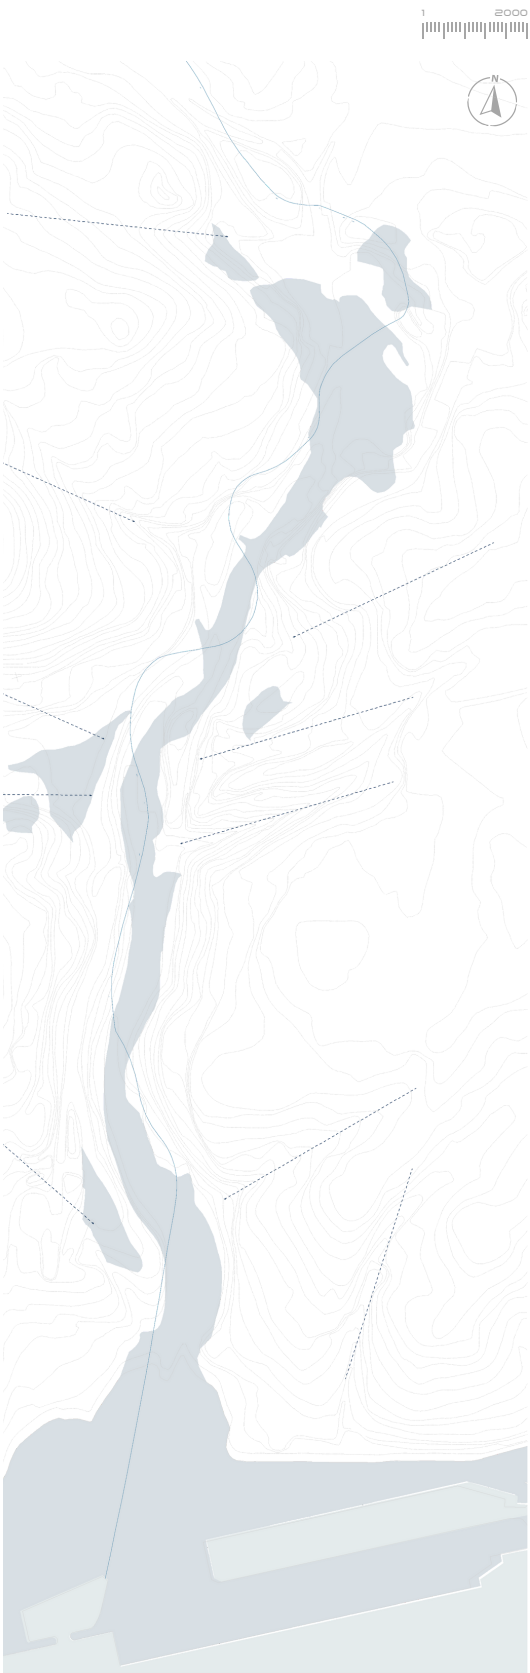
A FIGURA ILUSTRATIVA SEGUIDAMENTE REFERENCIADA, REPRESENTAM AS LINHAS FERROVIÁRIAS PRESENTES NO DECORRER DO VALE DE ALCÂNTARA, QUE ATUALMENTE SÃO TOMADAS PARA FINS COMERCIAIS EM CONJUNTO DE VIABILIDADE AO TRANSPORTE DE PASSAGEIROS.

COM EMPENHO DE ANALISAR AS EXISTENTES CONEXÕES DE PONTOS ESTRATÉGICOS NAS LINHAS FERROVIÁRIAS, AS TAIS, AGREGAM FUNCIONALIDADE DEVIDO AO FATO DE SUA LOCALIZAÇÃO SER PRÓXIMA A MARGEM LISBOETA, ALÉM DE PERMITIR IGUALMENTE O VÍNCULO ENTRE O INTERIOR DE PORTUGAL COM A COSTA PORTUÁRIA.

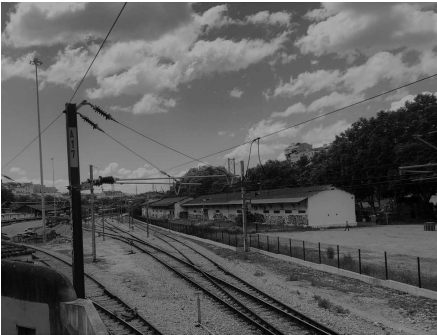
04 - EDIFÍCIOS SECUNDÁRIOS QUE TAMBÉM FAZEM PARTE DA ESTAÇÃO DE ALCÂNTARA-TERRA.

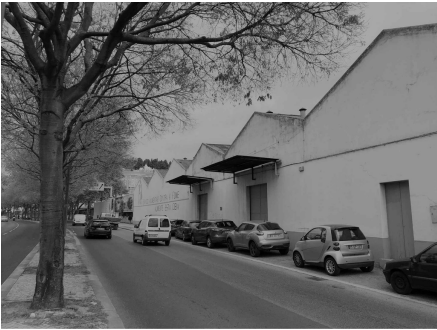
03 - EDIFICAÇÃO PERTENCENTE A ESTAÇÃO DE ALCÂNTARA-TERRA ONDE ATUALMENTE SE ENCONTRA O BANCO DA FOME EM LISBOA.

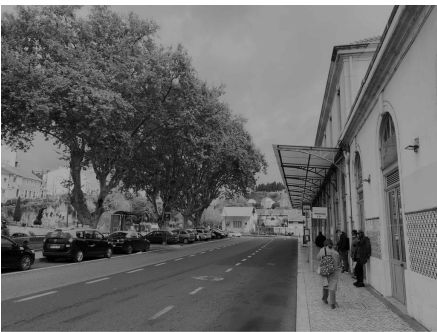
01 - EDIFICAÇÃO PRINCIPAL DE ALCÂNTARA-TERRA, ONDE ATUALMENTE É TOMADA POR ESCRITÓRIOS RELACIONADOS AOS COMBOIOS.

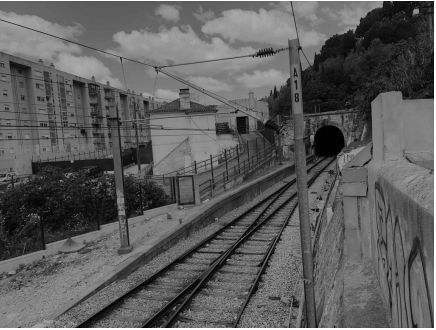
06 - TÚNEL DAS LINHAS FÉRREAS NA ESTAÇÃO DE ALCÂNTARA-TERRA.

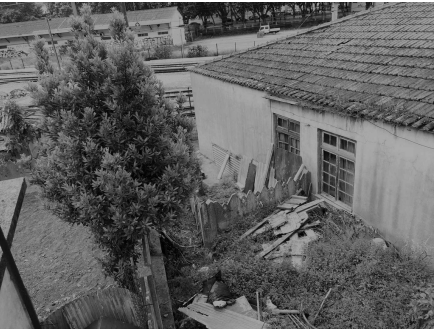
07 - EDIFICAÇÕES DESATIVADAS E ABANDONADAS AO REDOR DAS LINHAS FÉRREAS NA ESTAÇÃO DE ALCÂNTARA-TERRA.

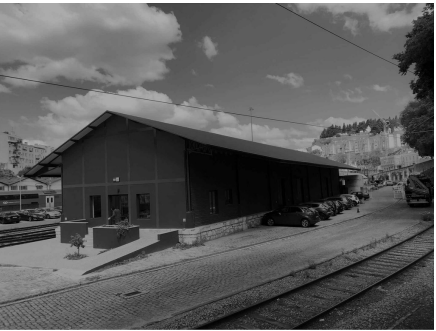
09 - ANTIGO EDIFÍCIO PERTENCENTE A ESTAÇÃO DE ALCÂNTARA-TERRA, ONDE O MESMO FOI RESTAURADO E ATUALMENTE É TOMADO POR ESCRITÓRIOS.

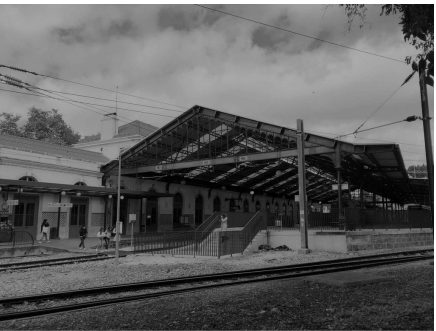
10 - COBERTURA DESTINADA AO ACESSO PARA OS COMBOIOS NA ESTAÇÃO. SEJA PARA EMBARQUE OU DESEMBARQUE.

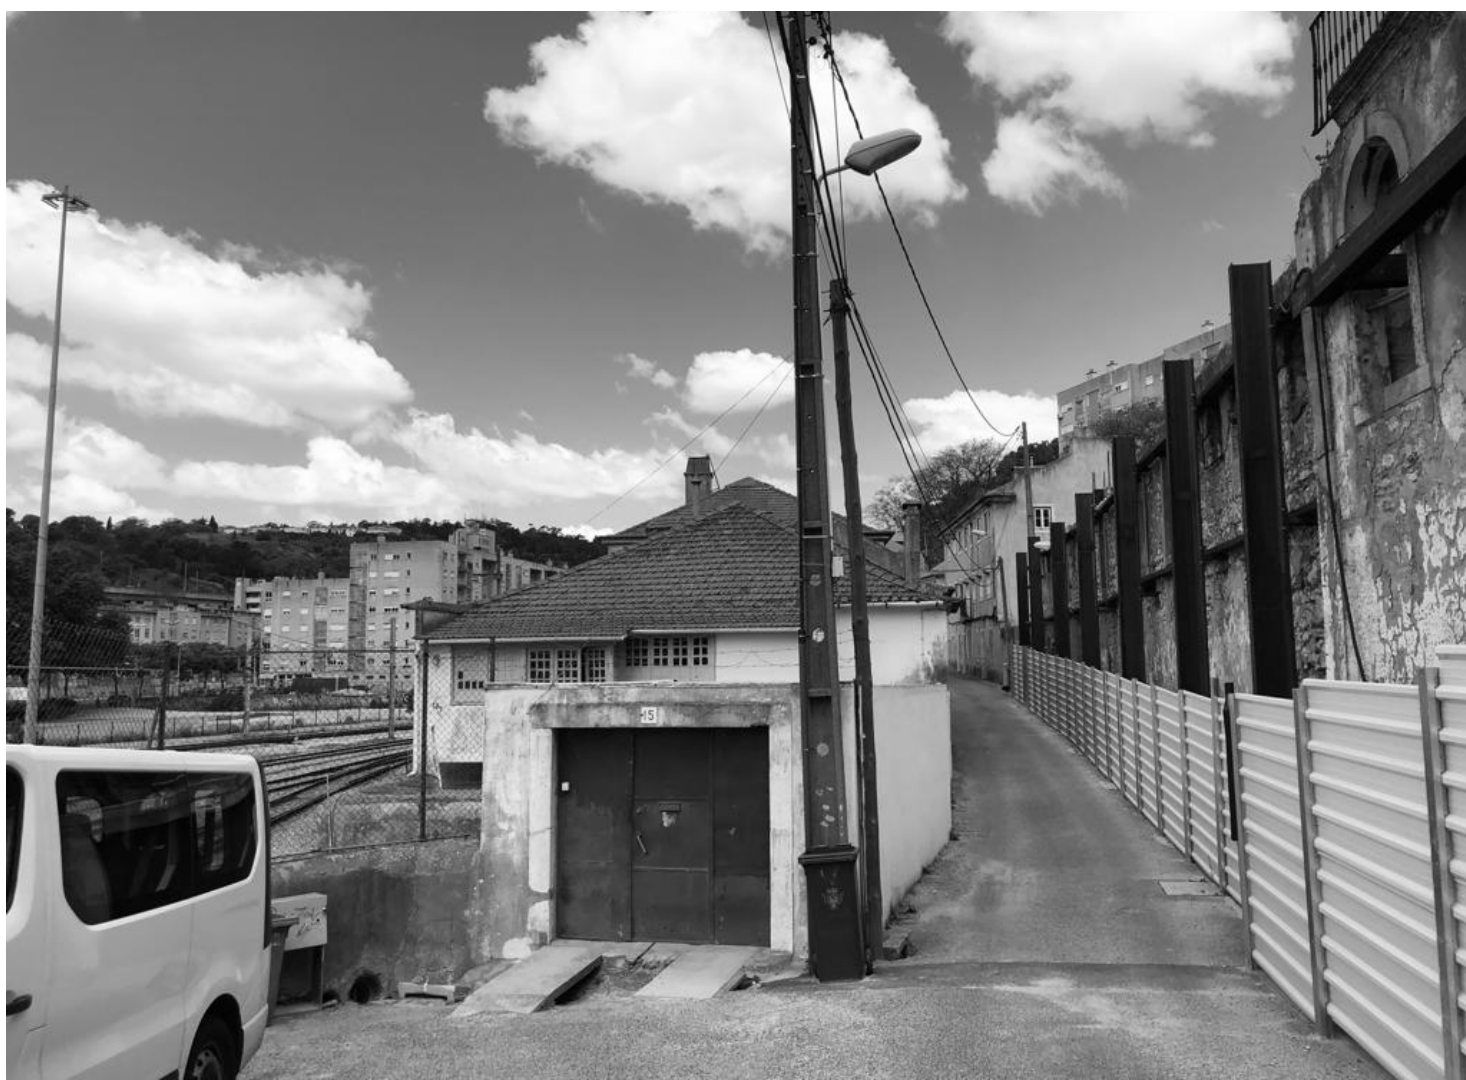
FIGURA 25

**FIGURA 25** – ALÇADO DAS QUATRO VISTAS RELACIONADO À ESTAÇÃO DE ALCÂNTARA-TERRA NO ANO DE 2000. FONTE: INFRAESTRUTURAS DE PORTUGAL. ACESSO: 02.06.22.

CONFORME PODEMOS ANALISAR NA FIGURA 25, O EDIFÍCIO PRINCIPAL DA ESTAÇÃO É COMPOSTO POR UMA FACHADA SIMÉTRICA E TRADICIONAL DA ARQUITETURA FÉRREA, ALÉM DE OBTER ABERTURAS PARALELAS EM CADA LADO, FACILITANDO A IDEIA DE INTEGRAÇÃO DOS TERRITÓRIOS, A CIDADE VERSUS ESTRUTURAS DOS CAMINHOS DE FERRO.
