Arquitectura das adjascências

## V. Moldura humana como interface

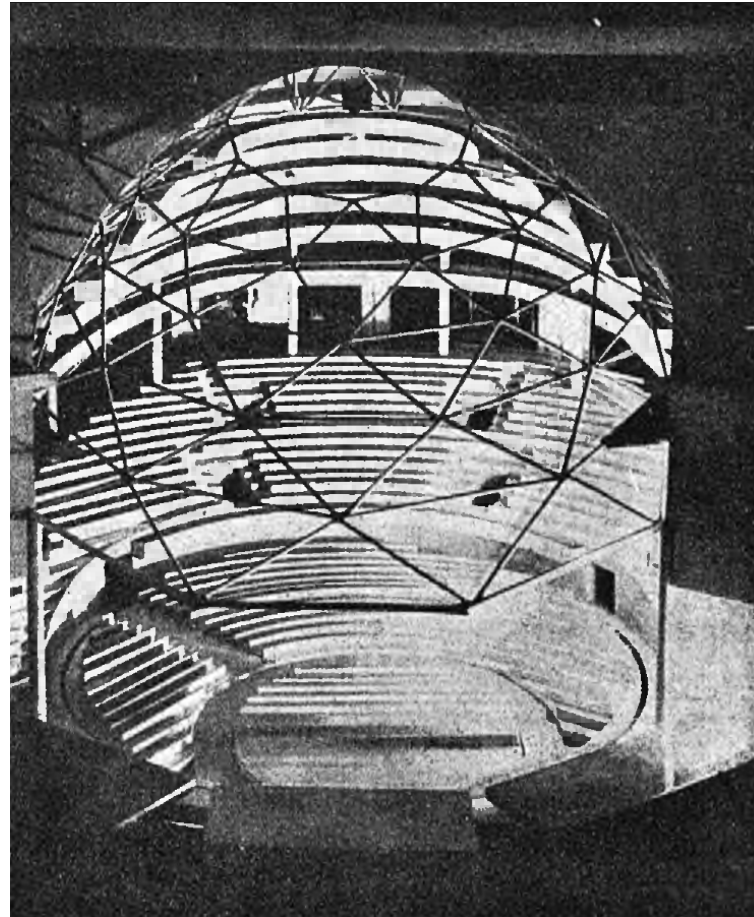
Maquete Total Theatre

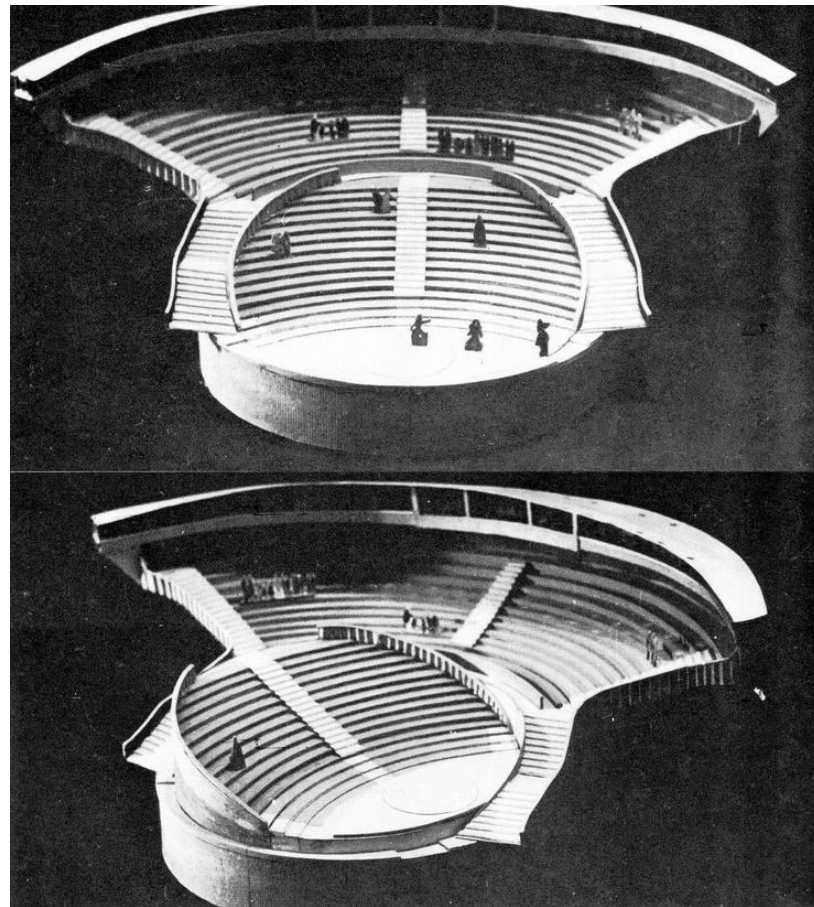
Maquete Teatro Total

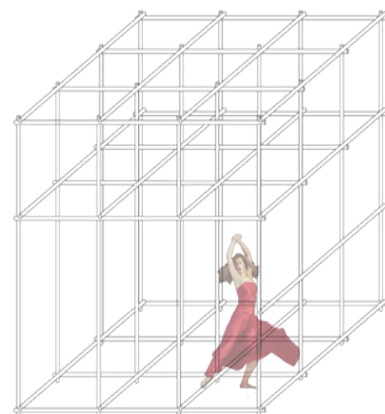
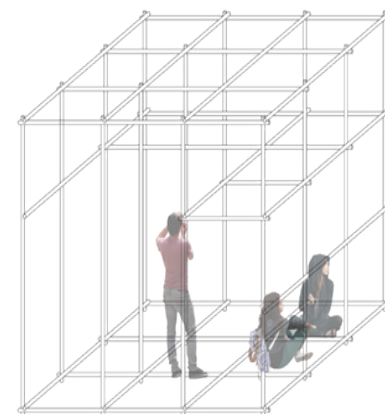
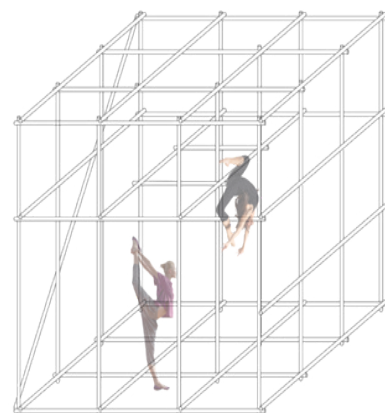
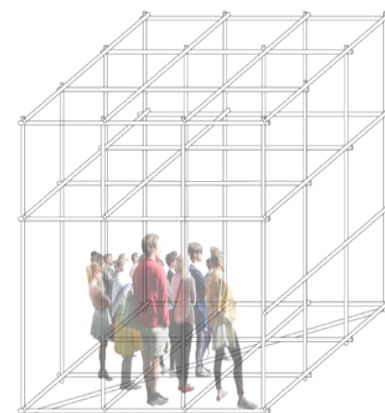
Diagrama dos diferentes módulos

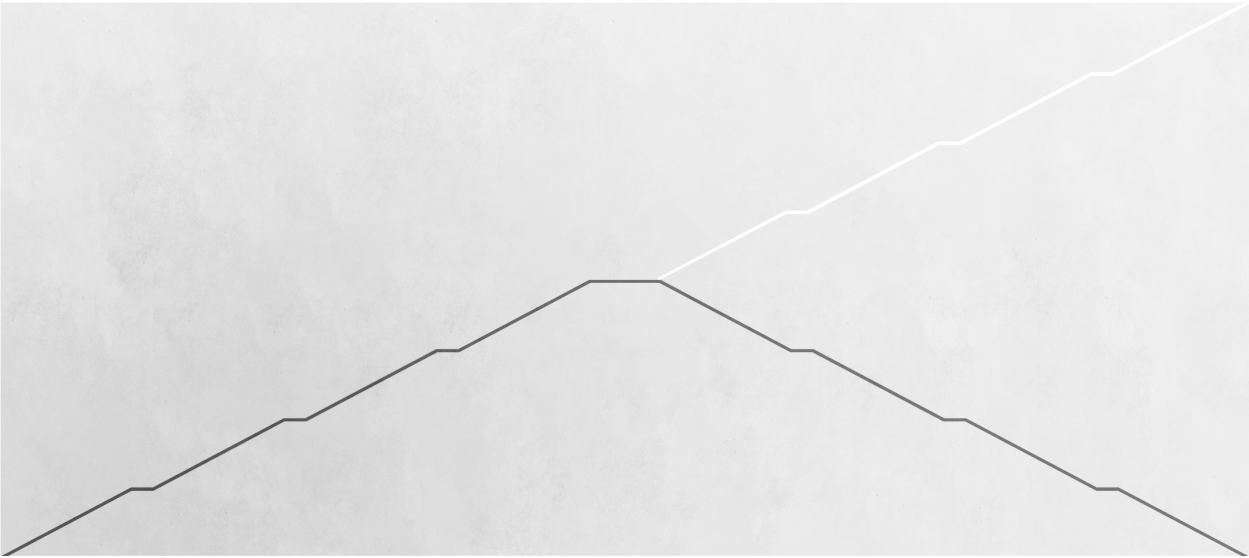
Diagrama circulação vertical

■ escadas dentro das paredes de betão

□ escadas na estrutura em latão

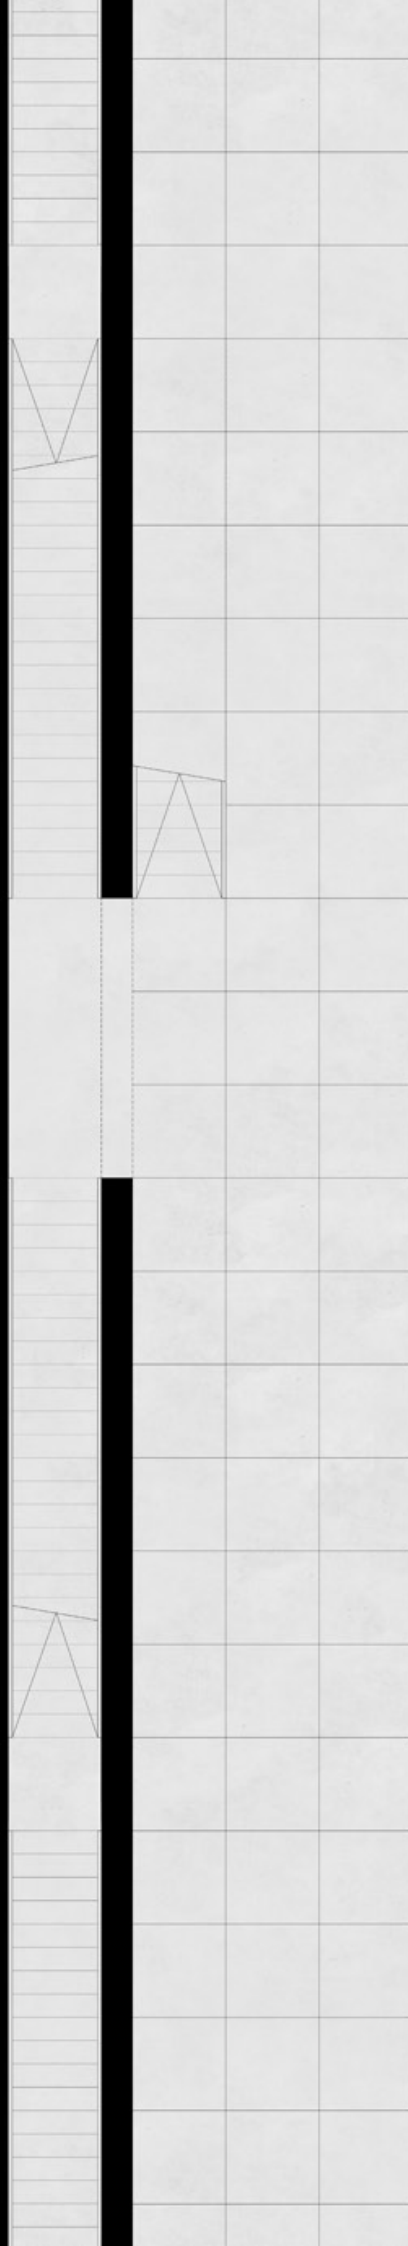
Momento de transição da circulação vertical

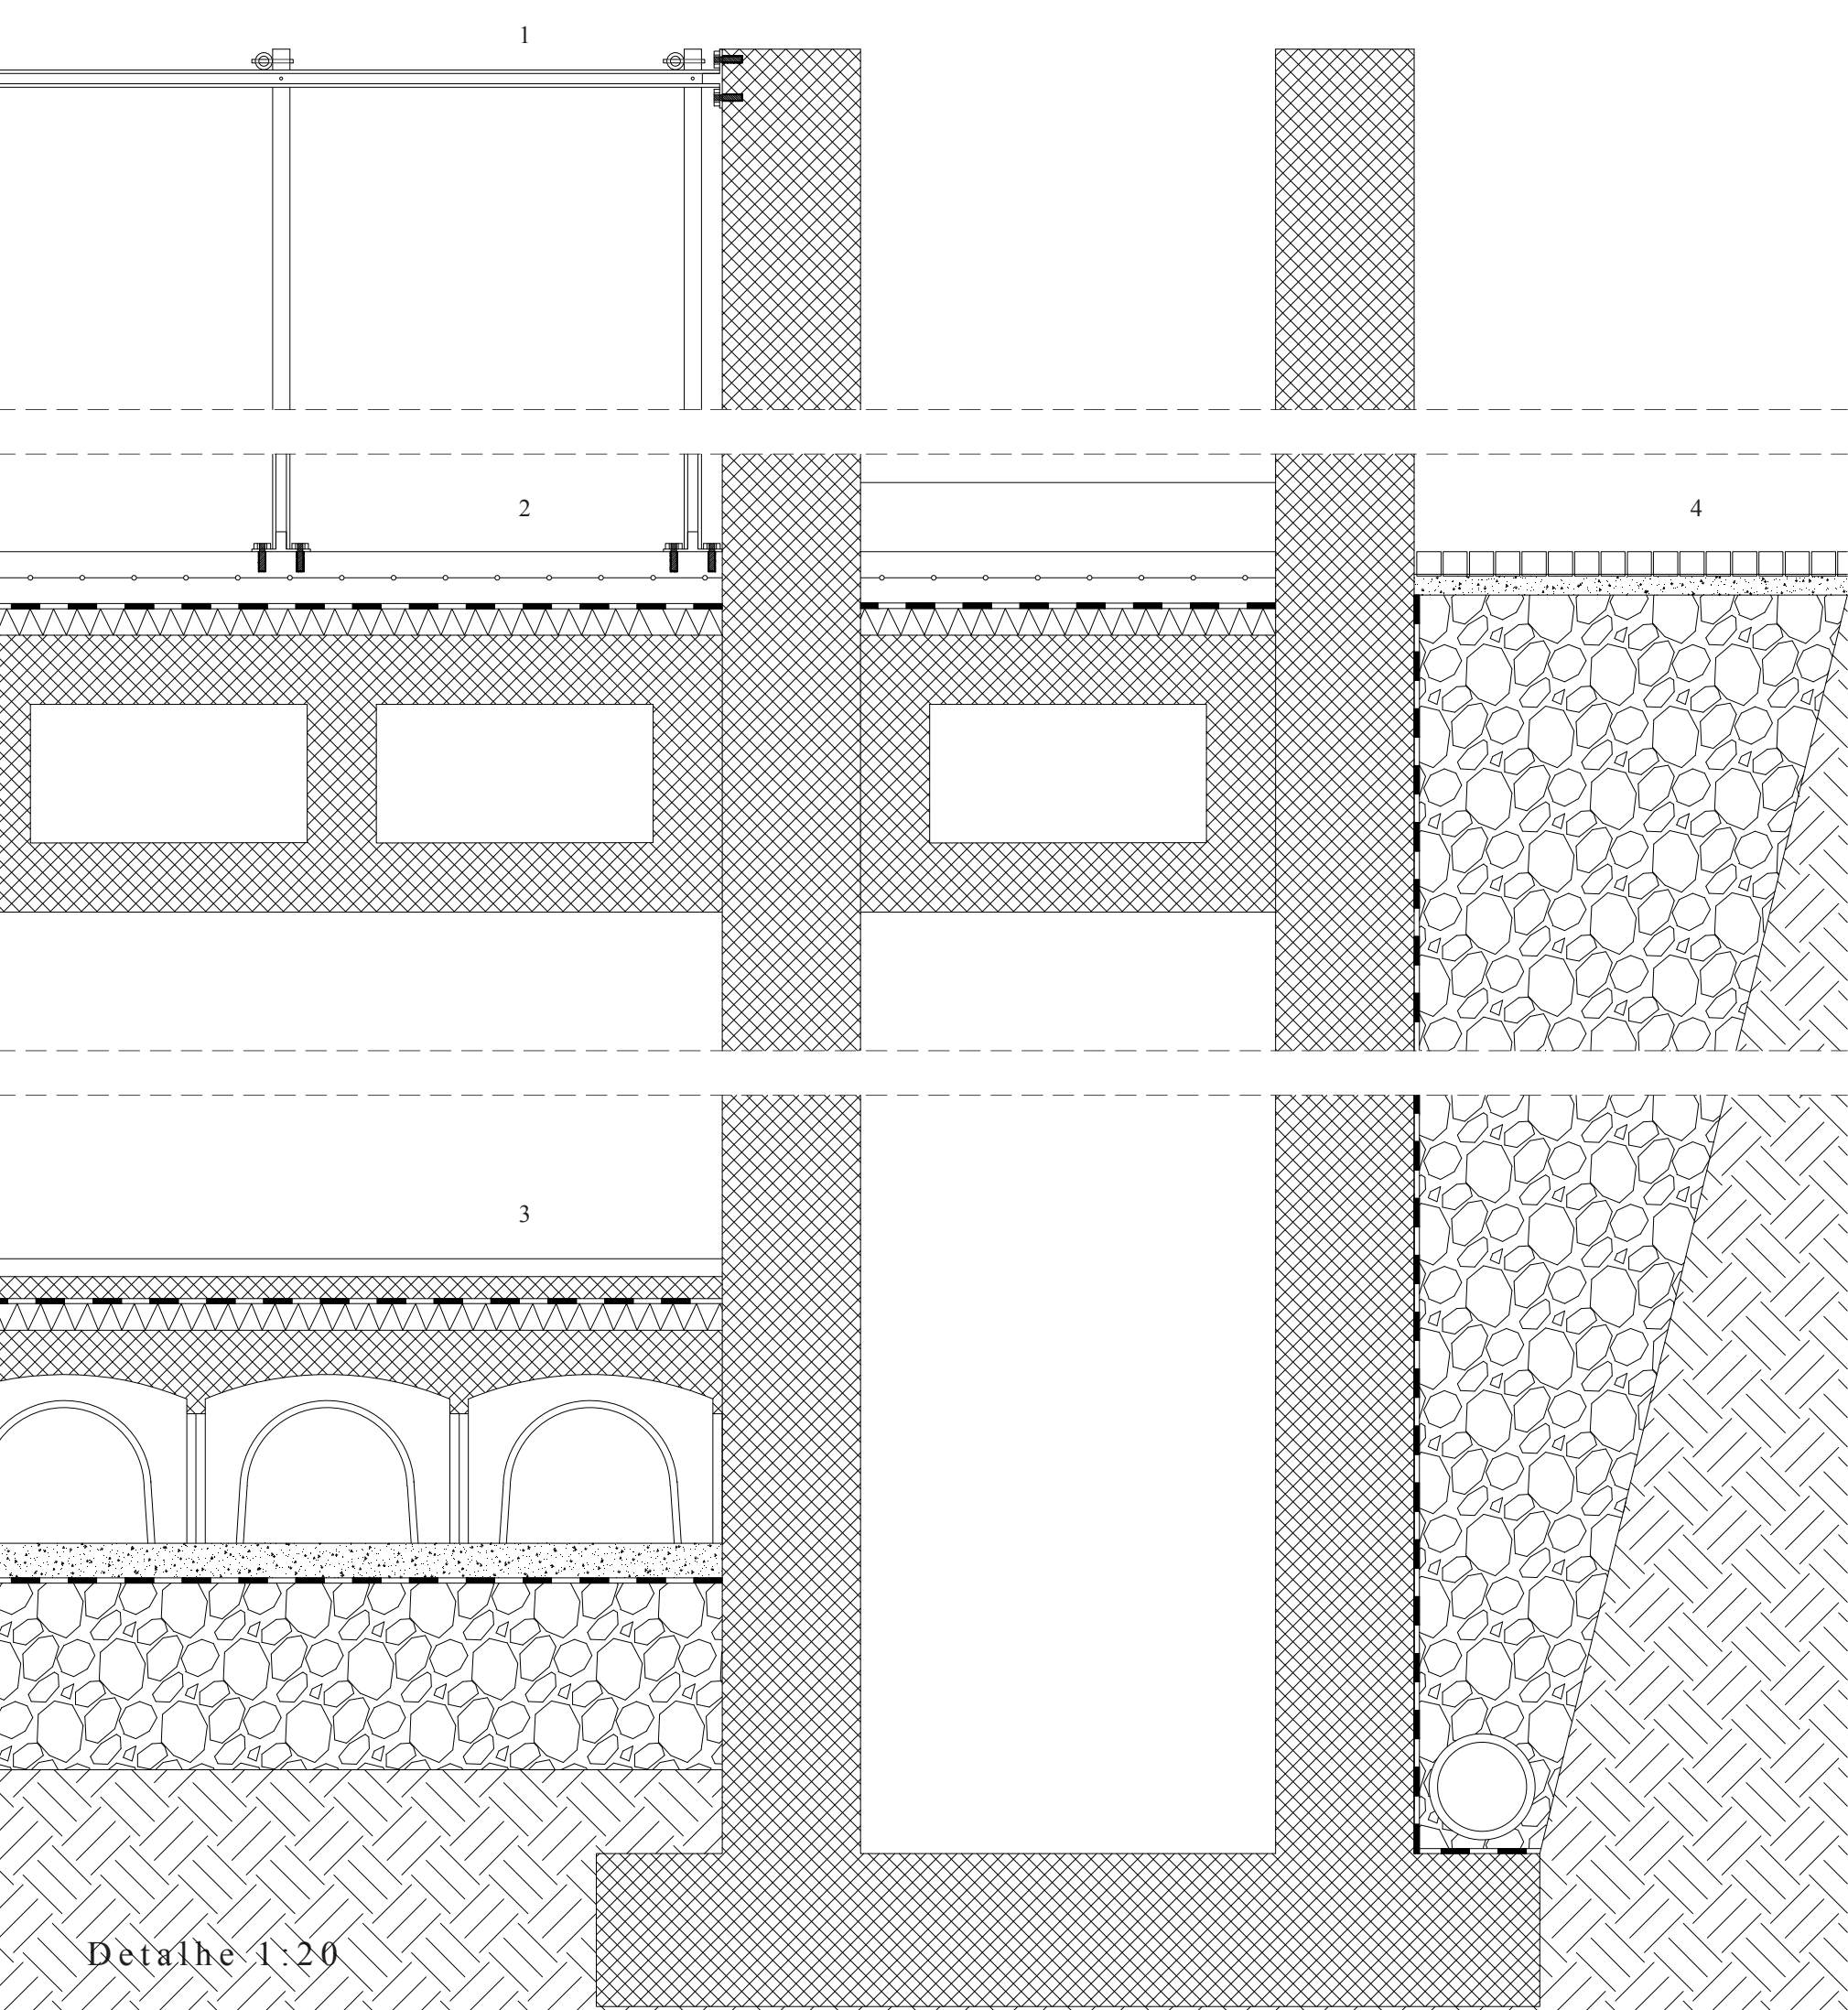
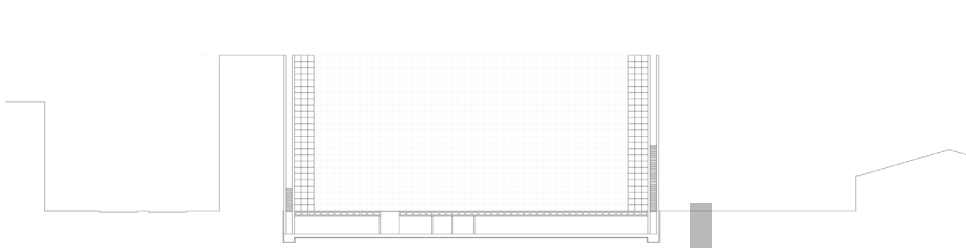
#### 1. Estratigrafia estrutura em latão

tubo em latão

cavilha em latão soldada

porca em latão

chapa circular

varão roscado inox chumbado com resina ipoxi

#### 2. Estratigrafia chão exterior

betonilha afagada mecanicamente

malha sol

impermeabilização: lamina de PVC plastificado espessura 1.5 mm

isolamento: XPS Eurofoam Danopren

laje nervurada 80 cm

#### 3. Estratigrafia chão interior

acabamento em microcimento Microfloor

betão leve

laje em betão armado cupolex

betão de limpeza

2 x filme 400 micrans

brita de diferente granulometria compactada a 90%

terra

#### 4. calçada cubo de vidraça 7x7cm

cama de areia 6cm

brita
